# RESTAURACIÓN DE MURAL CERÁMICO II

IGLESIA DE SAN FRANCISCO DE ASÍS.  
PUEBLONUEVO DEL BULLAQUE

# PUEBLONUEVO DEL BULLAQUE

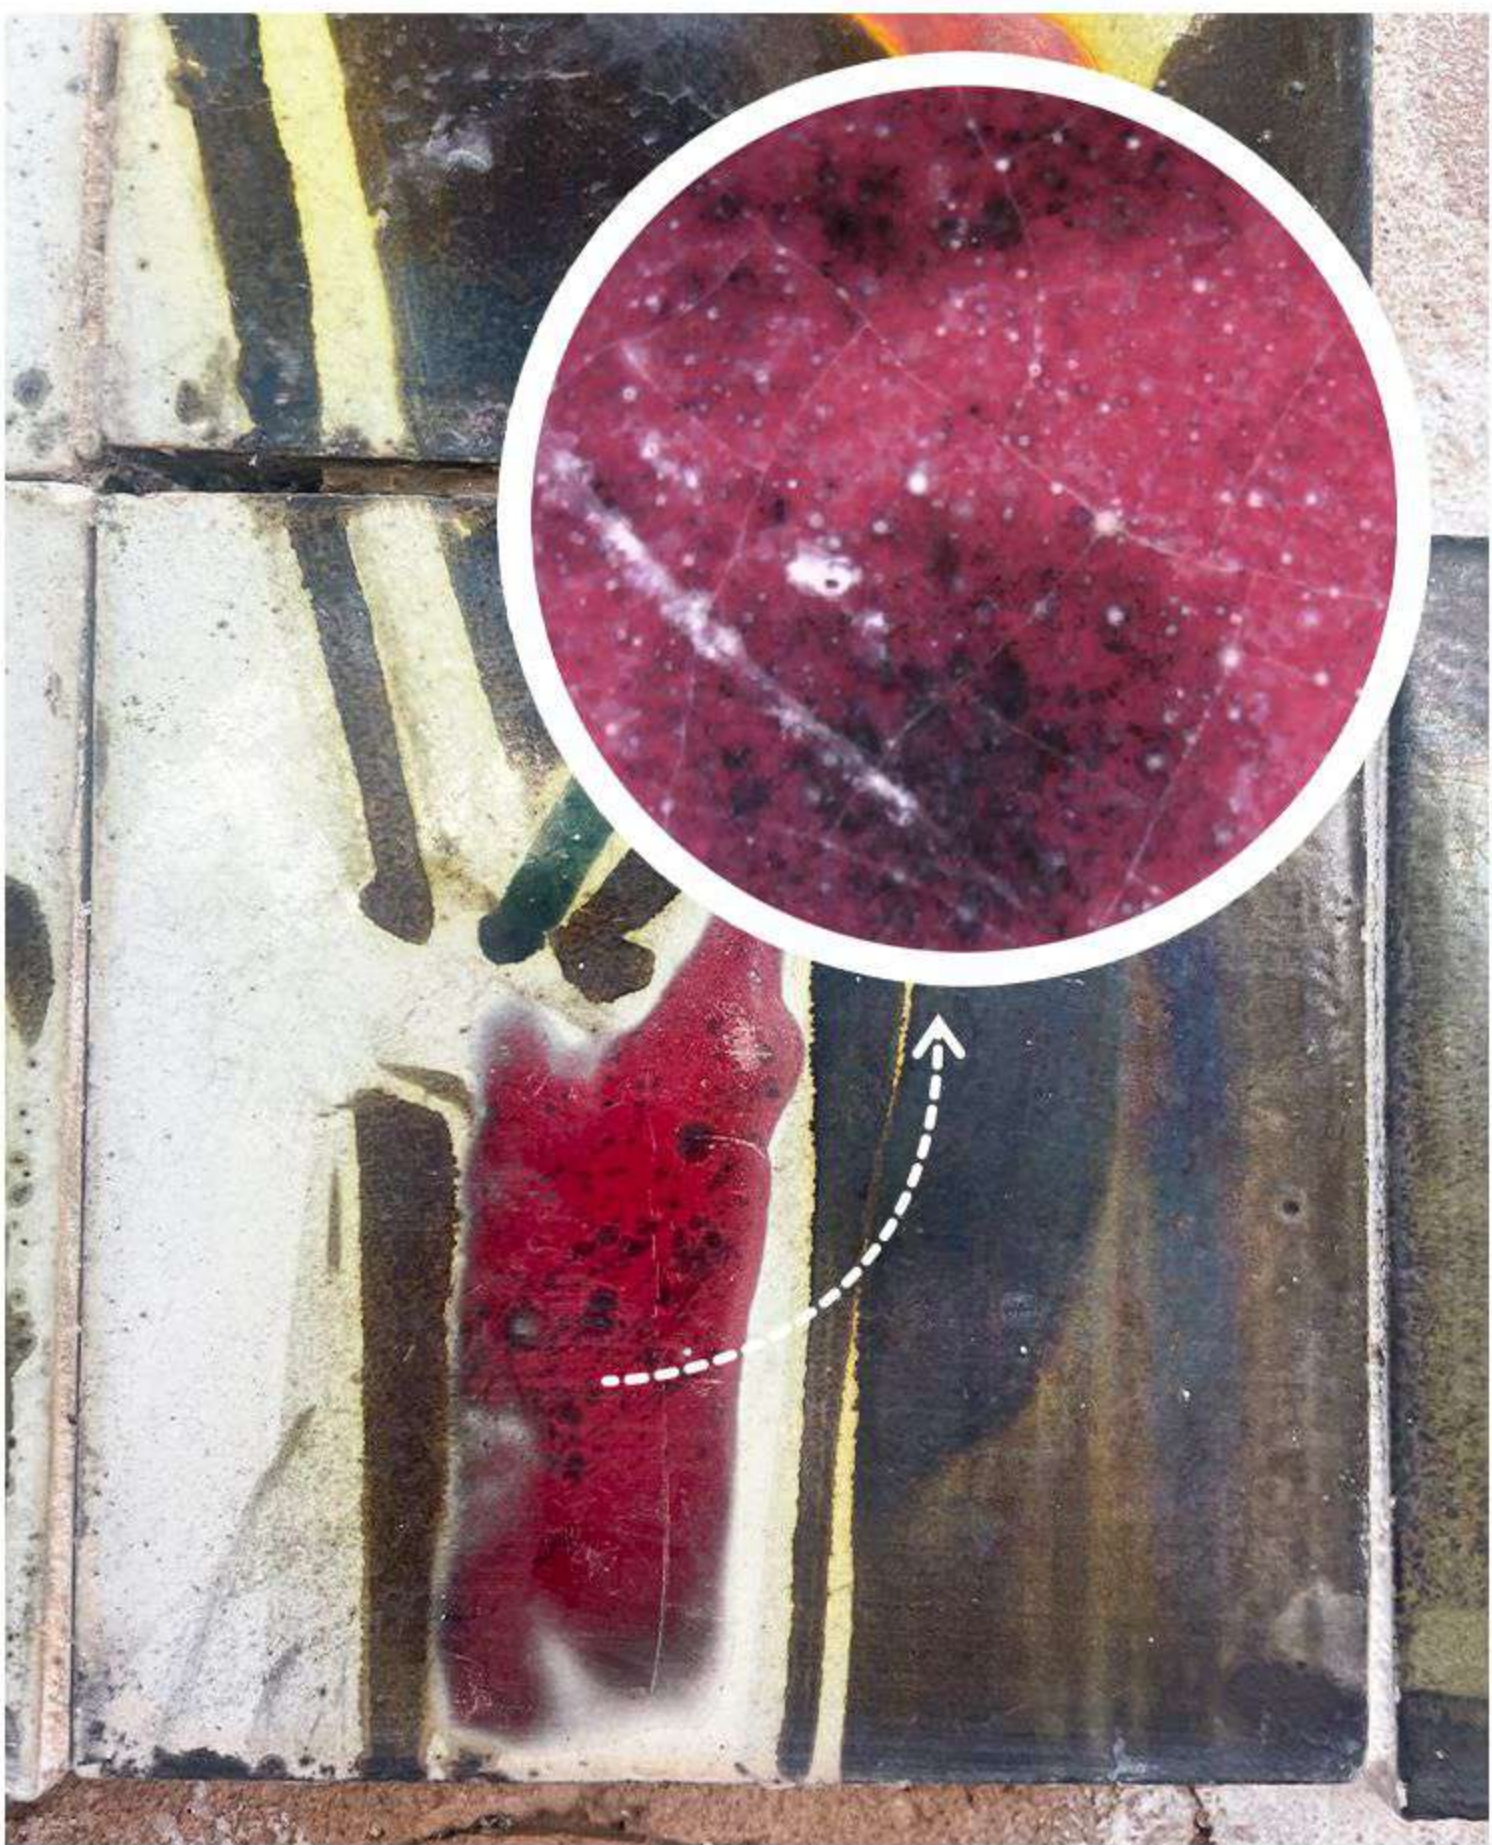
ANÁLISIS MACRO DE LAS  
PIEZAS DE COLOR

Así se han podido identificar el cromo, manganeso, hierro y cobalto en una de las piezas de la zona superior izquierda; elegida por una alteración observada en superficie que era necesario definir antes de su eliminación. Resultó ser una mezcla orgánica de cera con calcita.
