# RESTAURACIÓN DE MURAL CERÁMICO I

IGLESIA DE SAN FRANCISCO DE ASÍS.  
PUEBLONUEVO DEL BULLAQUE

# INTERVENCIÓN

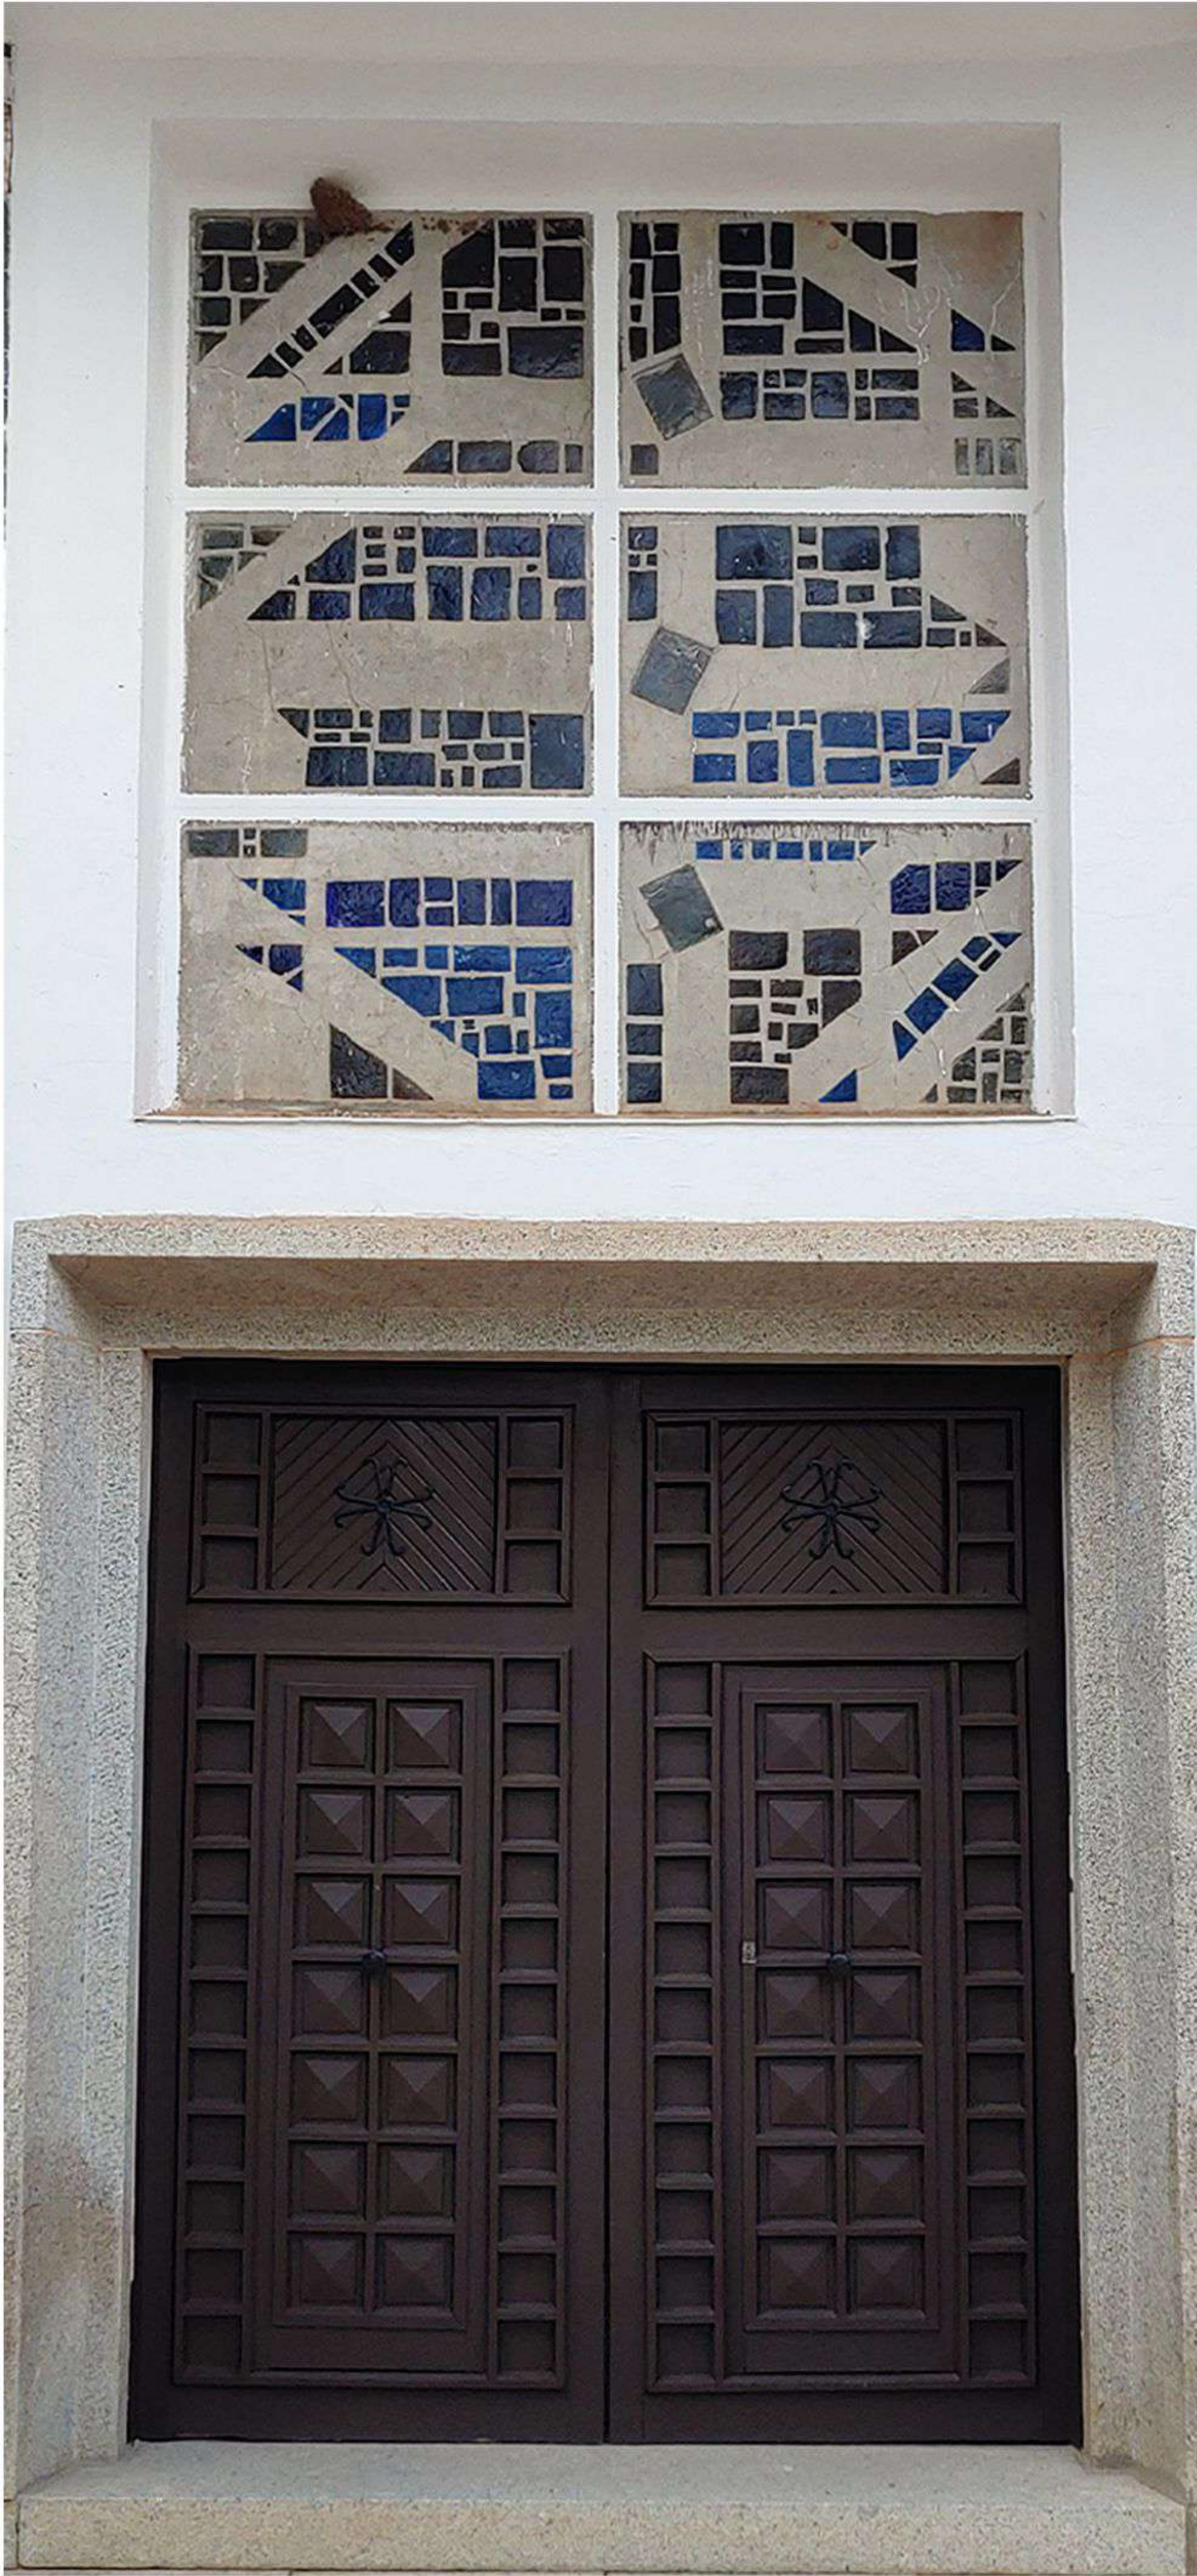
## LEYENDA DEL ESQUEMA DE DAÑOS

- Pérdida de piezas completas
- Pérdidas parciales de piezas

Mural en cerámica de 6,00 x 1,40 m.

El panel izquierdo se encontraba prácticamente completo y era objeto de un envejecimiento previsible, con algunas piezas perdidas. El panel derecho tenía desprendimientos prematuros documentados fotográficamente antes de 1980.

Inicialmente, faltaban doscientas setenta y nueve piezas, de las que sesenta fueron recuperadas por los vecinos.

En la primera parte de la intervención se evalúan y clasifican los daños, desde el muro hasta el vidriado. La capa superficial, de suciedad ambiental, oculta matices de la obra. Las pruebas de materiales a utilizar son una parte importante del proceso y se inicia el estudio a partir de la documentación fotográfica antigua.

El refuerzo de la adhesión de piezas se soluciona mediante inyección de nanopartículas de materiales compatibles.

Las cerámicas desprendidas se tratan en anverso y reverso, reubicando las que en algún momento de su historia se adhirieron de forma inadecuada o con materiales poco afines.
