# RESTAURACIÓN DE MURAL CERÁMICO II

IGLESIA DE SAN FRANCISCO DE ASÍS.  
PUEBLONUEVO DEL BULLAQUE

# PUEBLONUEVO DEL BULLAQUE

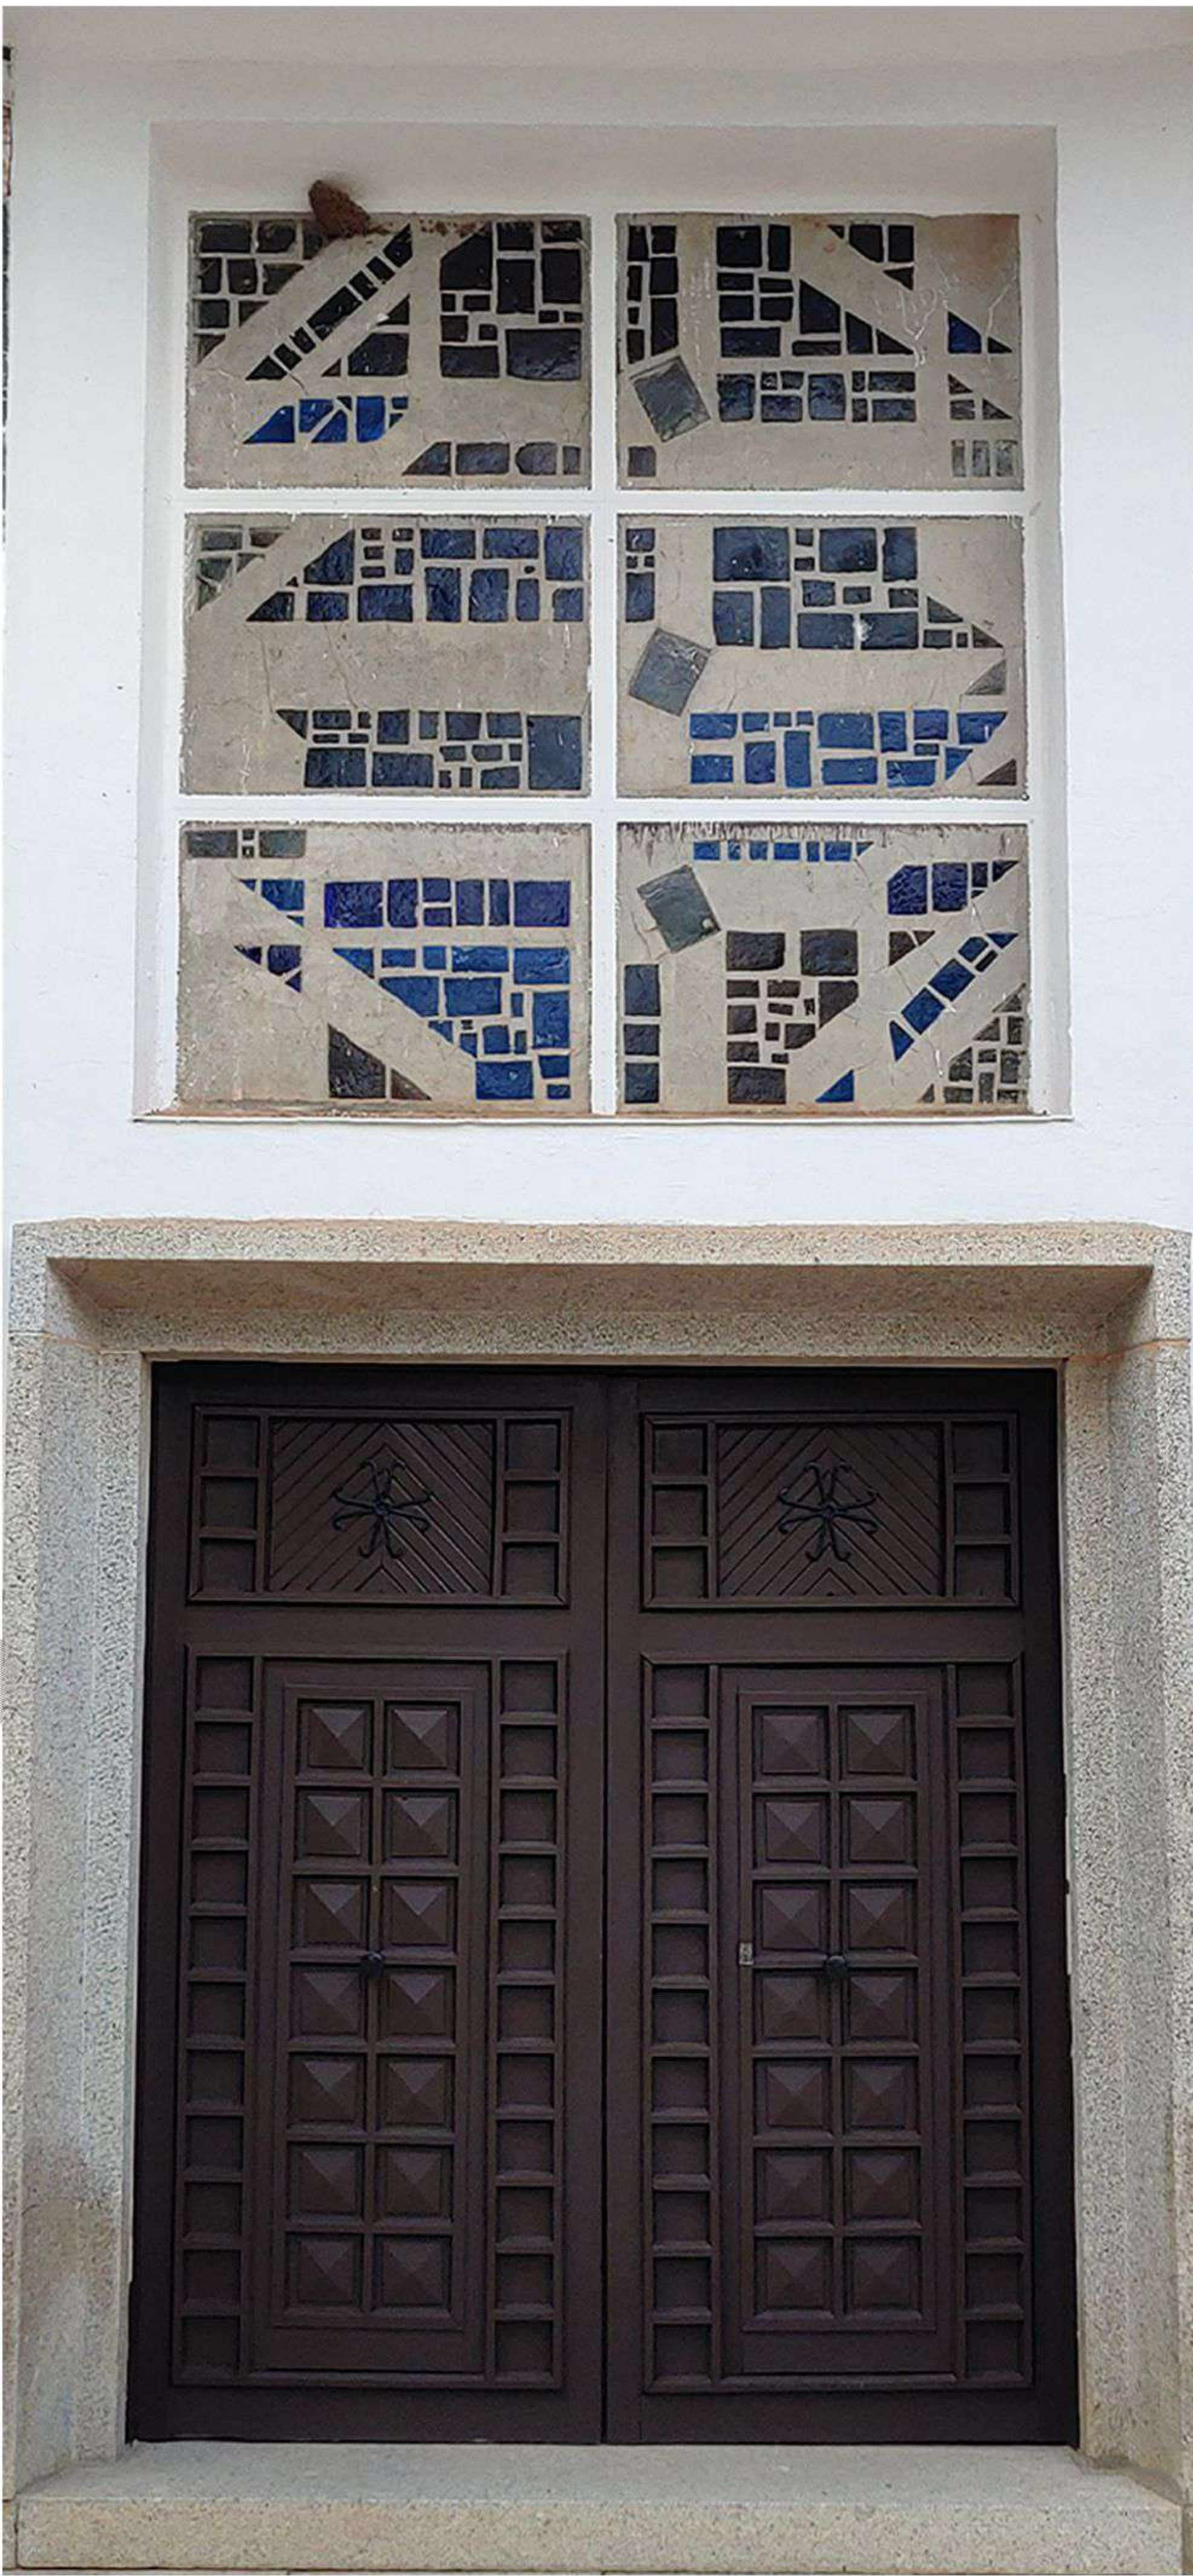
## \*LEYENDA DEL ESQUEMA DE DAÑOS

- \* Colonización biológica
- Manchas de pintura
- Fracturas
- Eflorescencias salinas
- Ubicación incorrecta

Una vez clasificados los daños se prepararon diversas propuestas para seleccionar los materiales más afines a utilizar y así fijar una metodología de trabajo. Se retiraron todas las piezas que no estaban suficientemente adheridas y en las uniones existentes se inyectó un mortero de bajo peso molecular a base de cales naturales.
